Vol.7 No.1 Maret 2025

# JURNAL TESLINK

# Kinerja Infrastruktur Pendukung Disabilitas di DKI Jakarta

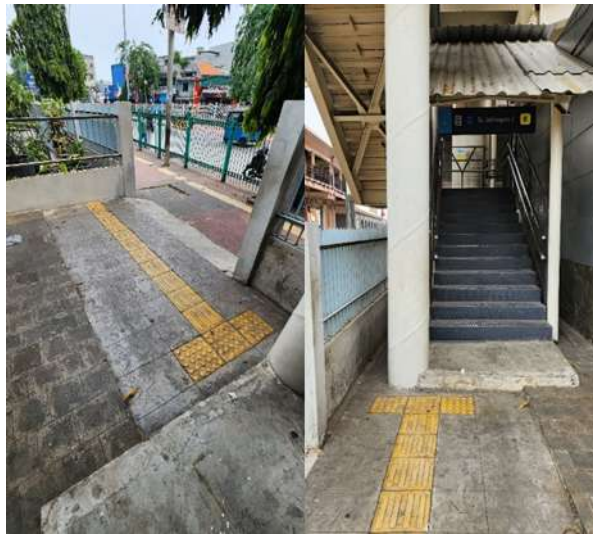
Gambar 3. Titik Observasi pada Lokasi 2

Pada lokasi 2 menunjukkan guiding block yang mengarah ke tangga akses Halte Transjakarta sudah terpasang dengan baik, namun arah direction block terputus dari jalur utama dan menabrak tembok seperti yang terlihat pada Gambar 3.

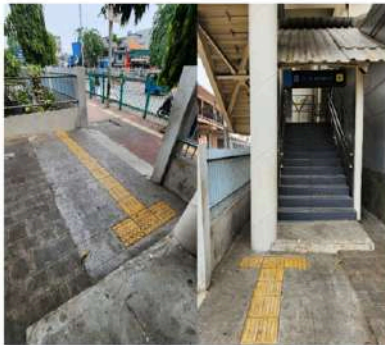
Gambar 3. Titik Observasi pada Lokasi 2

Pada lokasi 2 menunjukkan guiding block yang mengarah ke tangga akses Halte Transjakarta sudah terpasang dengan baik, namun arah direction block terputus dari jalur utama dan menabrak tembok seperti yang terlihat pada Gambar 3.

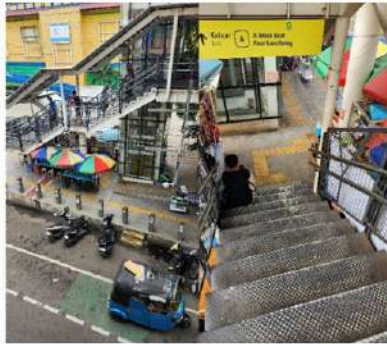
Gambar 5. Titik Observasi pada Lokasi 4

Lokasi 4 menunjukkan guiding block dalam kondisi cukup baik, tetapi trotoar yang telah dipasang guiding block disalahgunakan sebagai tempat berjalan seperti yang terlihat pada Gambar 5.
