## PENGARUH MASSA BANGUNAN DAN POLA PEMBAYANGAN SEBAGAI DAMPAK PEMBANGUNAN GEDUNG BARU TERHADAP PELESTARIAN CAGAR BUDAYA NIAS

Teungku Nelly Fatmawati<sup>1</sup>, Punto Wijayanto<sup>2</sup>, Maria Immaculata Ririk Winandari<sup>3</sup>,  
Alfiani Nur Lailika<sup>4</sup>

Vitruvian Vol 15 No 2 Juli 2025

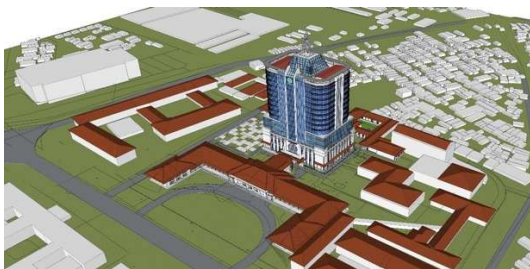
**Gambar 1.** Rencana Pembangunan Baru  
Sumber: Analisis Tim KDCB UNAIR, 2024

Salah satu faktor adanya pembangunan baru (Gedung Health Science) ditujukan untuk menampung peningkatan jumlah mahasiswa dan aktivitas akademik. Gedung baru tersebut dirancang setinggi 16 lantai dan akan dibangun di area perpustakaan saat ini, yang terletak di belakang Gedung Utama. Sementara itu, bangunan cagar budaya NIAS di sekitar lokasi pembangunan umumnya memiliki ketinggian antara 2 (dua) hingga 4 (empat) lantai.

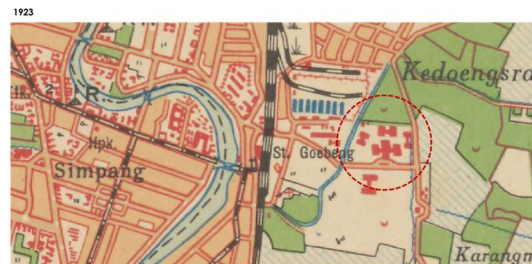
**Gambar 6.** Peta Kota Surabaya Tahun 1920

Pada peta tahun 1923, kompleks Kampus Kedokteran NIAS telah terlihat dengan jelas, terdiri dari empat bangunan yang terletak di sisi selatan, timur, utara, dan barat. Peta tersebut juga menunjukkan jalur sirkulasi kota menuju Gedung NIAS yang telah terbentuk, mengindikasikan bahwa pembangunan kawasan ini berkontribusi terhadap perkembangan aksesibilitas di bagian timur kota. Keempat bangunan tersebut menjadi elemen utama dalam penetapan Gedung NIAS sebagai bangunan cagar budaya.

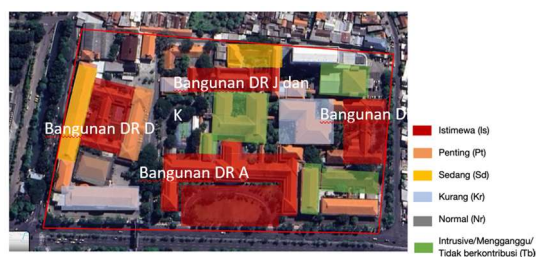
**Gambar 9.** Kode Bangunan dan Nilai Penting

Untuk mengidentifikasi dampak pembayangan terhadap bangunan-bangunan di Gedung NIAS, maka dibagi menjadi area berikut: (1) Bangunan DR-A; DR- E; DR-J; dan DR-K. Khususnya pada area-area yang memiliki signifikansi Istimewa (blok warna merah) atau bangunan yang memiliki nilai arsitektur yang tinggi dan orisinal dengan desain kolonial yang khas, menjadi simbol penting dalam sejarah perkembangan medis di Indonesia.

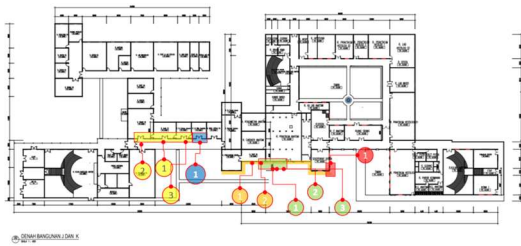
**Gambar 13.** Kerusakan di Gedung DR-J dan DR-K

Ditambah lagi, bangunan di sekitar rencana Bangunan Baru adalah Bangunan-Bangunan Cagar Budaya Nasional, yang memiliki beberapa signifikansi penting (garis merah). Kondisi eksisting bangunan - bangunan tersebut tidak dalam kondisi prima. Dari studi lapangan, ditemukan adanya beberapa kerusakan di bagian bangunan DR-A, DR-E, DR-J dan DR-K seperti retak dinding (biru), pengelupasan cat dinding (merah), tanaman liar pada dinding (hijau), jamur pada dinding (oranye), kapilaritas (kuning). (lihat tabel 1,2,3 dan gambar 11,12,13)
