Vol.7 No.1 Maret 2025

# JURNAL TESLINK

# Kinerja Infrastruktur Pendukung Disabilitas di DKI Jakarta

### **1.1. Gambaran Umum Kondisi Infrastruktur Pendukung Disabilitas.**

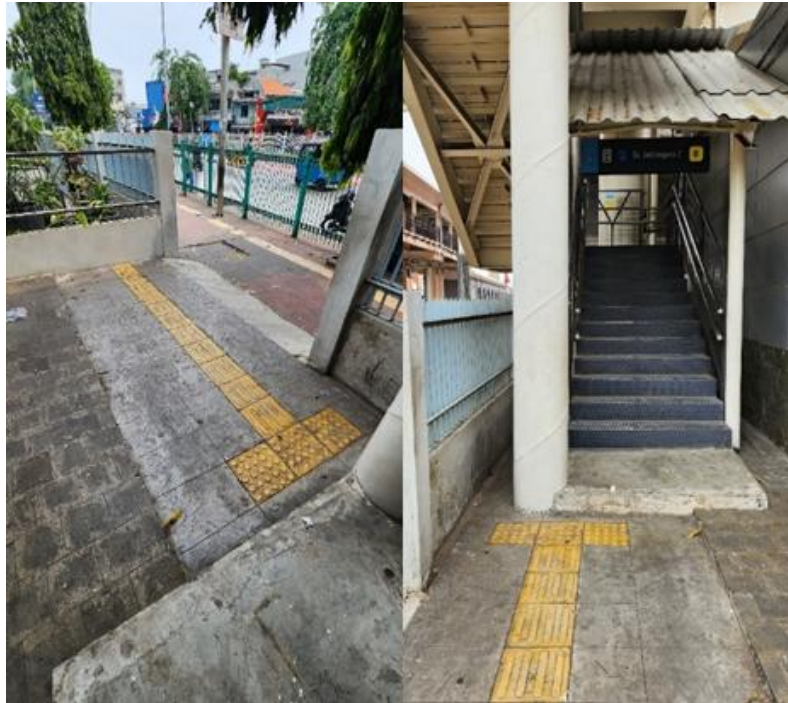
Gambar 3. Titik Observasi pada Lokasi 2

Pada lokasi 2 menunjukkan guiding block yang mengarah ke tangga akses Halte Transjakarta sudah terpasang dengan baik, namun arah direction block terputus dari jalur utama dan menabrak tembok seperti yang terlihat pada Gambar 3.

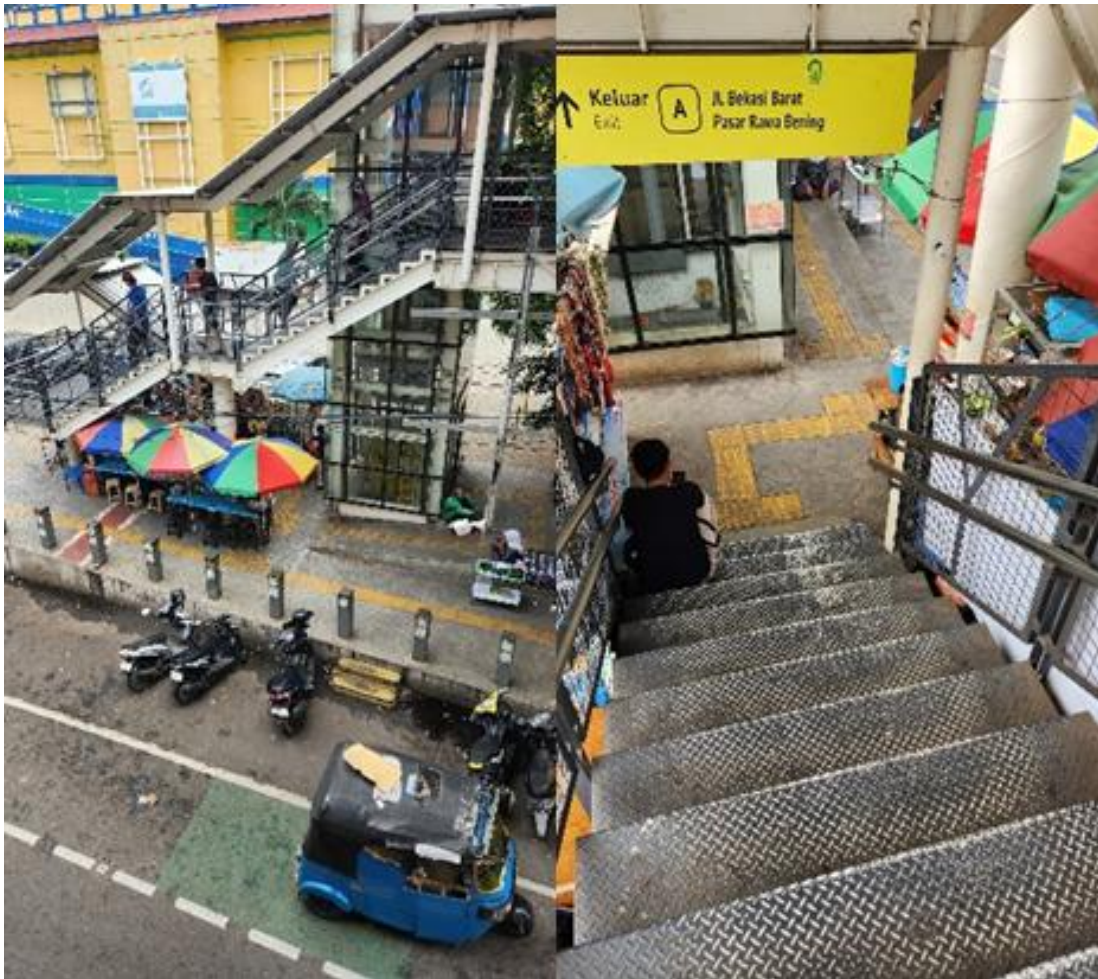
Gambar 5. Titik Observasi pada Lokasi 4

Lokasi 4 menunjukkan guiding block dalam kondisi cukup baik, tetapi trotoar yang telah dipasang guiding block disalahgunakan sebagai tempat berjualan seperti yang terlihat pada Gambar 5.

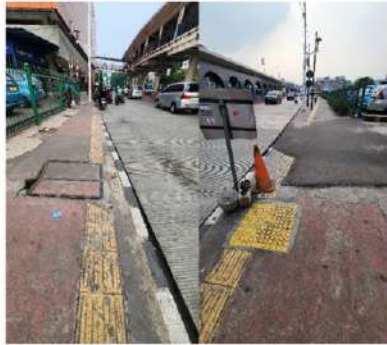
Gambar 2. Titik Observasi pada Lokasi 1

Pada lokasi 1, guiding block yang mengarah ke area parkir dan pintu masuk stasiun ditemukan dalam kondisi kurang terawat serta terlalu dekat dengan kanstein/kerb seperti yang terlihat pada Gambar 2

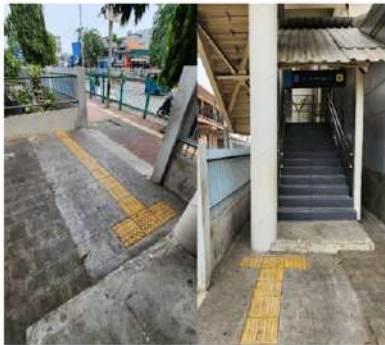
Gambar 3. Titik Observasi pada Lokasi 2

Pada lokasi 2 menunjukkan guiding block yang mengarah ke tangga akses Halte Transjakarta sudah terpasang dengan baik, namun arah direction block terputus dari jalur utama dan menabrak tembok seperti yang terlihat pada Gambar 3.

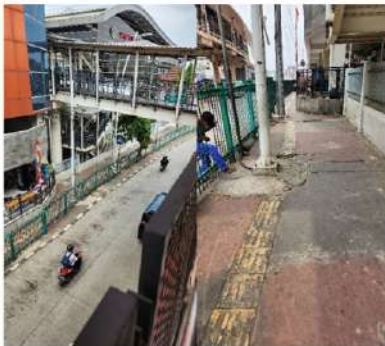
Gambar 4. Titik Observasi pada Lokasi 3

Pada lokasi 3, guiding block yang digunakan sebagai akses ke stasiun dan halte busway juga ditemukan dalam kondisi kurang terawat, dengan direction block yang menabrak dua tiang listrik seperti yang terlihat pada Gambar 4.

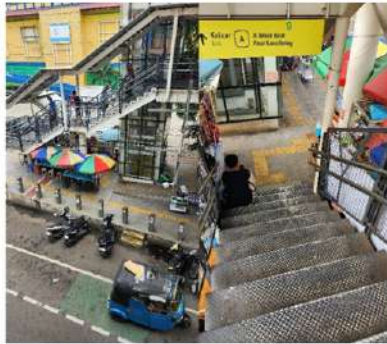
Gambar 5. Titik Observasi pada Lokasi 4

Lokasi 4 menunjukkan guiding block dalam kondisi cukup baik, tetapi trotoar yang telah dipasang guiding block disalahgunakan sebagai tempat berjalan seperti yang terlihat pada Gambar 5.
