# AKSESIBILITAS PEJALAN KAKI DI NAVAPARK: PERBANDINGAN GREENSHIP KAWASAN DAN REGULASI NASIONAL

Jurusan Arsitektur, Fakultas Teknik Sipil dan Perencanaan, Universitas Trisakti, Jakarta

Vitruvian Vol 15 No 2 Juli 2025

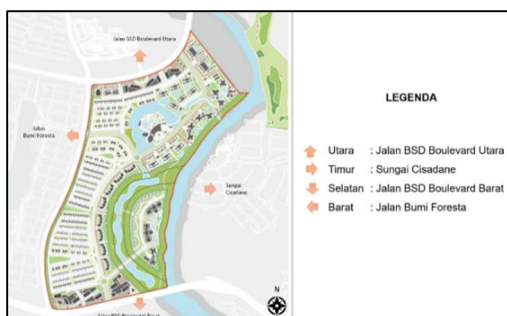
Gambar 2. Batas Wilayah Kawasan Navapark

Kawasan Navapark berbatasan dengan jalan BSD boulevard utara pada bagian utara, Sungai cisadane bagian timur, jalan BSD boulevard barat bagian Selatan, dan jalan bumi foresta pada bagian barat. Navapark sangat memperhatikan aspek lingkungan dalam pengembangannya.

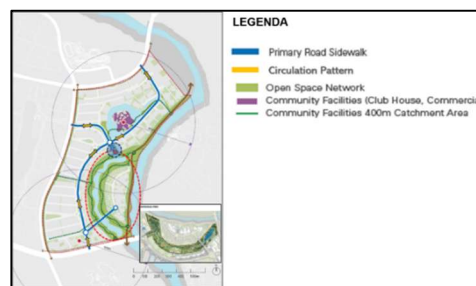
Gambar 3. Pola Kegiatan di Hari Kerja, Pagi dan Siang

Pengamatan dilakukan selama satu minggu penuh, dari pagi hingga sore hari, di kawasan Navapark. Teridentifikasi perbedaan aktivitas antara hari kerja dan hari libur. Pada hari kerja, mobilitas didominasi oleh kendaraan pribadi untuk keperluan produktif seperti bekerja dan sekolah. Sementara itu, aktivitas berjalan kaki lebih terlihat pada sore hari, terutama di Botanic Park, yang menjadi ruang terbuka favorit penghuni untuk rekreasi.

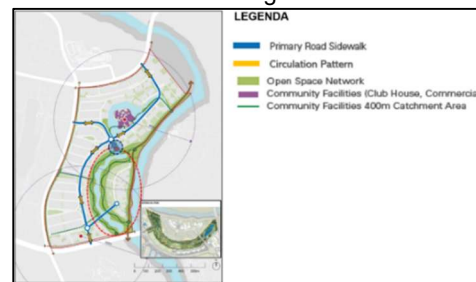
Gambar 4. Pola Kegiatan di Hari Kerja, Sore

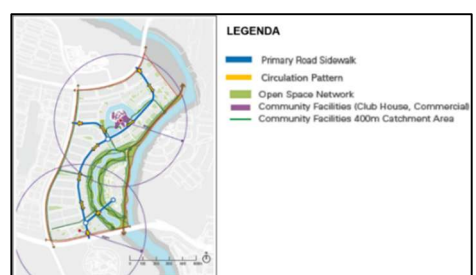
Gambar 5. Pola Kegiatan di Hari Libur, Sore

Pada hari libur, aktivitas berjalan kaki di pagi dan siang hari relatif rendah. Peningkatan aktivitas terjadi pada sore hari, ketika penghuni mulai mengunjungi Botanic Park untuk bersosialisasi, bermain, dan berolahraga. Namun, sebagian besar akses ke area tersebut masih mengandalkan kendaraan pribadi dengan sistem antar-jemput (drop-off), yang menunjukkan minimnya pemanfaatan jalur pejalan kaki dalam kawasan.

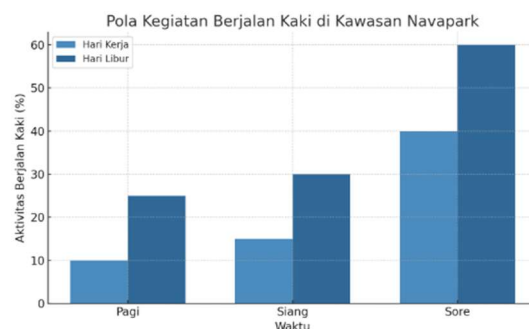
Diagram 1. Pola Kegiatan Berjalan Kaki di Kawasan Navapark

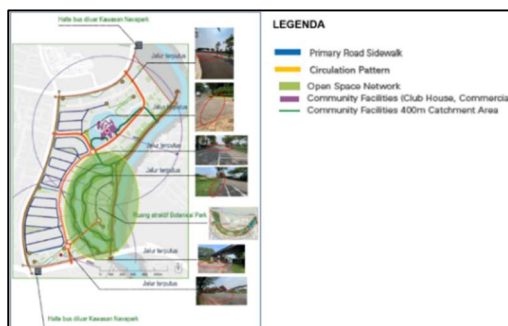
**Gambar 6.** Dimensi Jalur Pejalan Kaki

| GREENSHIP NH | KAWASAN NAVAPARK |
|---|---|
| Lebar min. 120cm | Lebar 85cm |

Temuan ini diperkuat melalui observasi langsung yang disertai pengukuran di lapangan. Berikut disajikan hasil pemetaan dan dokumentasi dari proses analisis:

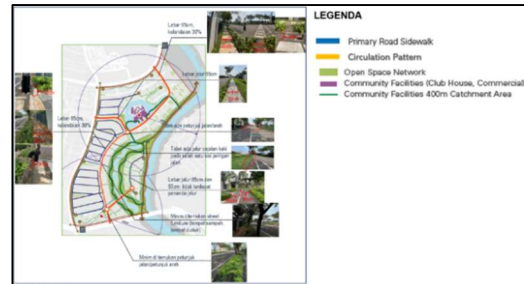
**Gambar 7.** Kemenerusan Jalur Pejalan Kaki

| GREENSHIP NH | KAWASAN NAVAPARK |
|---|---|
| Jalur tidak terputus min. 50% | Jalur terputus di 6 titik |

Penerapan aksesibilitas pejalan kaki berbasis Greenship di Navapark menekankan terciptanya jalur yang aman, nyaman, estetis, dan inklusif, khususnya bagi penyandang disabilitas. Namun, hasil observasi menunjukkan bahwa infrastruktur belum sepenuhnya memenuhi standar. Jalur pejalan kaki terputus dengan lebar kurang dari 120 cm, kemiringan melebihi 10%, dan minimnya penanda bagi disabilitas. Selain itu, rasio persimpangan pejalan kaki dengan kendaraan bermotor sebesar 1,7 melebihi standar yang disarankan, serta 50% jalur terputus pada area strategis seperti Botanik Park.

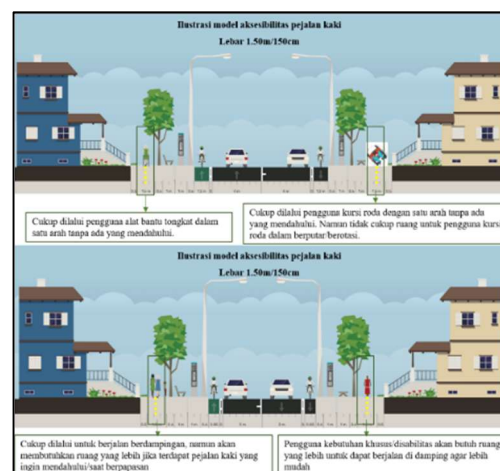
**Gambar 8.** Model 1 Aksesibilitas Pejalan Kaki

Dari hasil pembahasan didapati beberapa usulan permodelan yang dapat menjadi pertimbangan untuk pengembangan kebijakan maupun standar aksesibilitas pejalan kaki kawasan. Usulan ini mempertimbangkan kekuatan, kelemahan, peluang, serta ancaman terhadap lebar jalan dan penyediaan sarana prasarana penunjang. Standar aksesibilitas pejalan kaki dalam kawasan dapat menggunakan standar lebar akses dengan minimum 1,50m/150cm dan atau lebih dari 1,50m dengan adanya kewajiban penyediaan signage/wayfinding, jalur pemandu, serta sarana dan prasarana penunjang kegiatan berjalan kaki agar

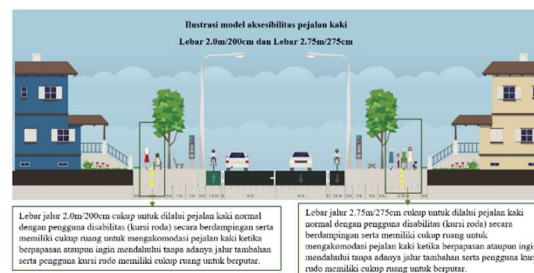
**Gambar 9.** Model 2 Aksesibilitas Pejalan Kaki
