# PENGARUH MASSA BANGUNAN DAN POLA PEMBAYANGAN SEBAGAI DAMPAK PEMBANGUNAN GEDUNG BARU TERHADAP PELESTARIAN CAGAR BUDAYA NIAS

Vitruvian Vol 15 No 2 Juli 2025

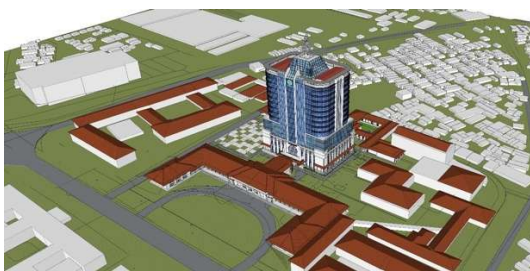
**Gambar 1.** Rencana Pembangunan Baru  
Sumber: Analisis Tim KDCB UNAIR, 2024

Salah satu faktor adanya pembangunan baru (Gedung Health Science) ditujukan untuk menampung peningkatan jumlah mahasiswa dan aktivitas akademik. Gedung baru tersebut dirancang setinggi 16 lantai dan akan dibangun di area perpustakaan saat ini, yang terletak di belakang Gedung Utama. Sementara itu, bangunan cagar budaya NIAS di sekitar lokasi pembangunan umumnya memiliki ketinggian antara 2 (dua) hingga 4 (empat) lantai.

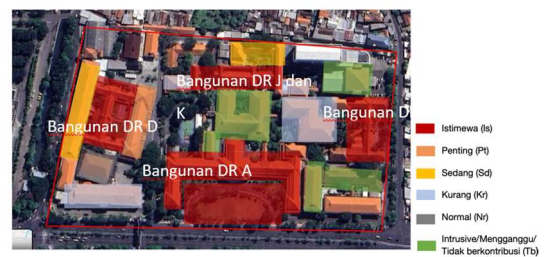
**Gambar 9.** Kode Bangunan dan Nilai Penting

Untuk mengidentifikasi dampak pembayangan terhadap bangunan-bangunan di Gedung NIAS, maka dibagi menjadi area berikut: (1) Bangunan DR-A; DR- E; DR-J; dan DR-K. Khususnya pada area-area yang memiliki signifikansi Istimewa (blok warna merah) atau bangunan yang memiliki nilai arsitektur yang tinggi dan orisinal dengan desain kolonial yang khas, menjadi simbol penting dalam sejarah perkembangan medis di Indonesia.
